2.5.3 Monitoramento dos Níveis de Maré

Volume 1 - Diagnóstico da Atual Situação do Assoreamento e Determinação das Principais Áreas Urbanas e Industriais Sujeitas às Inundações – RP01-1156-16-R1 - Contrato DAEE x FCTH nº 2015/21/00237.9

Empreendimento FEHIDRO Nº 2014-BS_COB-10 - Contrato de Financiamento Nº 052/2015

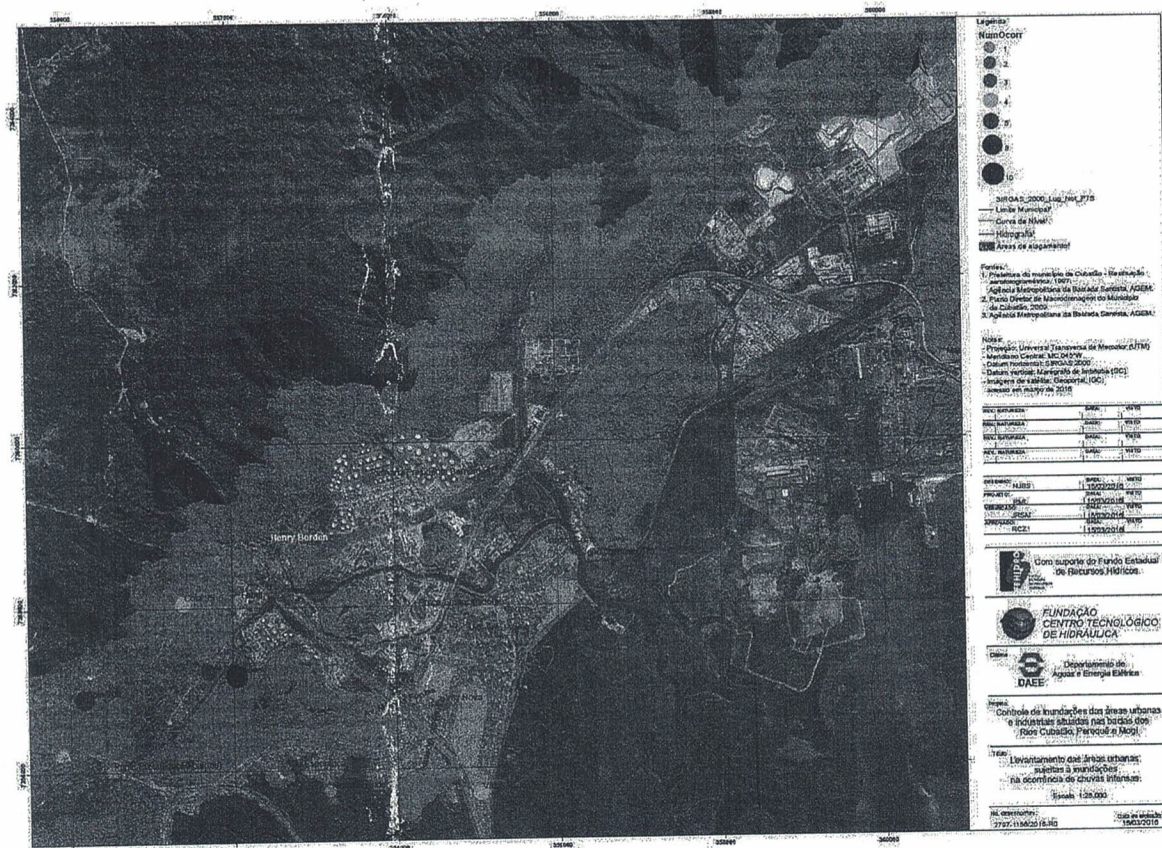
Figura 24: Ilustração do Mapa de levantamento das áreas urbanas sujeitas às inundações na ocorrência de chuvas intensas

Nesta atividade foram identificadas e mapeadas com base em informações de projetos existentes e notícias de jornais, as áreas urbanas e industriais do município de Cubatão sujeitas às inundações provocadas pela elevação dos rios Cubatão, Perequê e Mogi quando da ocorrência de chuvas intensas. A Figura 24 ilustra o desenho “Mapeamento das Áreas Urbanas e Ribeirinhas Sujeitas às Inundações”.

O mapa ilustrado na Figura 24 é apresentado no seu tamanho original (papel A2) no ANEXO I deste relatório.

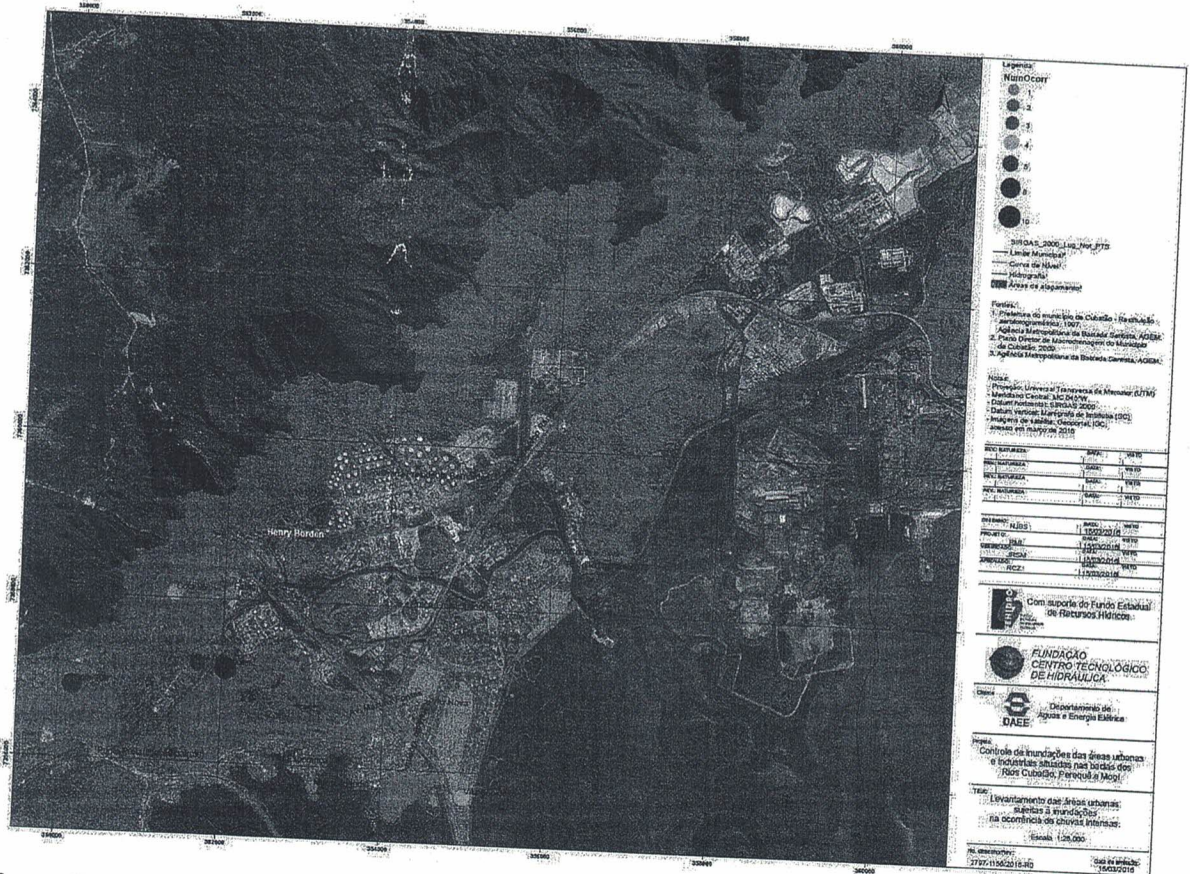
Figura 24: Ilustração do Mapa de levantamento das áreas urbanas sujeitas às inundações na ocorrência de chuvas intensas

Nesta atividade foram identificadas e mapeadas com base em informações de projetos existentes e notícias de jornais, as áreas urbanas e industriais do município de Cubatão sujeitas às inundações provocadas pela elevação dos rios Cubatão, Perequê e Mogi quando da ocorrência de chuvas intensas. A Figura 24 ilustra o desenho “Mapeamento das Áreas Urbanas e Ribeirinhas Sujeitas às Inundações”.

O mapa ilustrado na Figura 24 é apresentado no seu tamanho original (papel A2) no ANEXO I deste relatório.

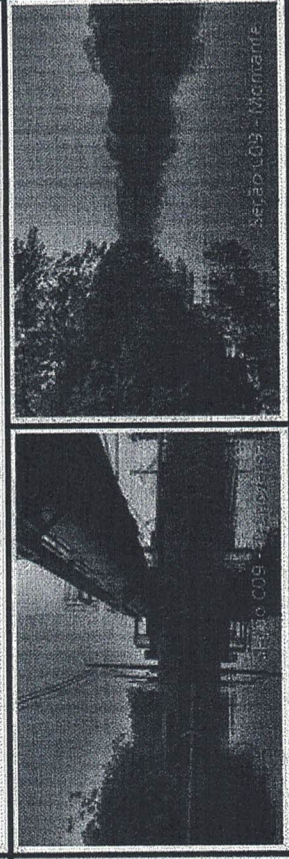
Rio Cubatão - Seção C09 - Comparação entre os levantamentos topobatimétricos de 2011 e 2016

Observações: O ponto C09, localizado a aproximadamente 500 metros a montante da barragem da Petrobras, apresenta principalmente alteração na margem direita. A alteração do fundo não é significativa.

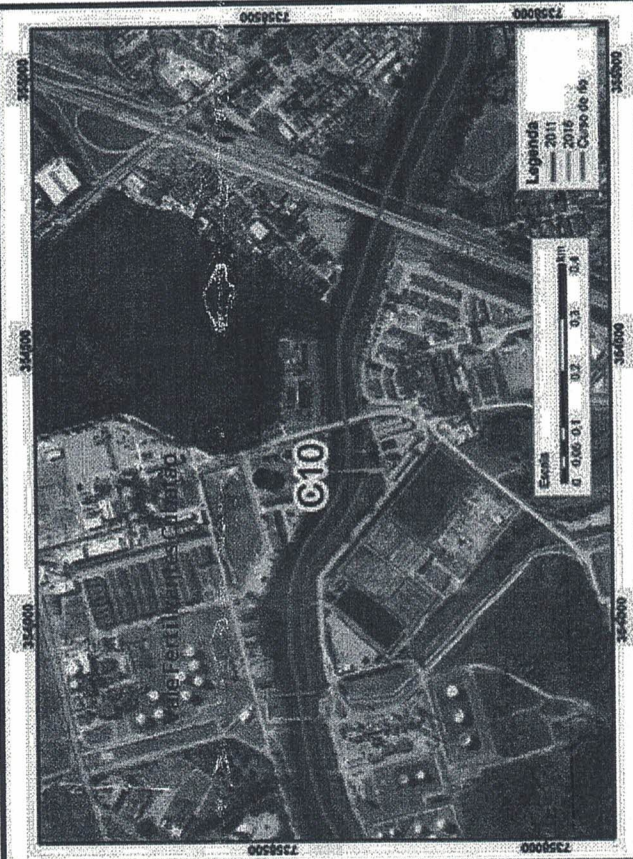
Rio Cubatão - Seção C10 - Comparação entre os levantamentos topobatimétricos de 2011 e 2016

Observações: O ponto C10, localizado aproximadamente a 100 metros da barragem da Petrobras, apresentou a uma elevação do fundo do canal de aproximadamente 1 metro, o que pode ter sido provocado pela diminuição da velocidade do escoamento nas proximidades da barragem.

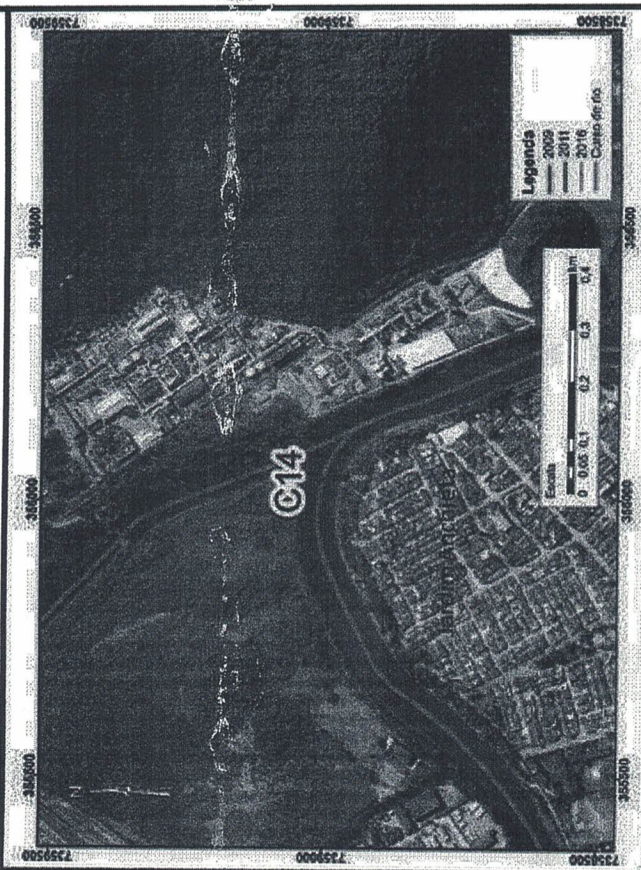
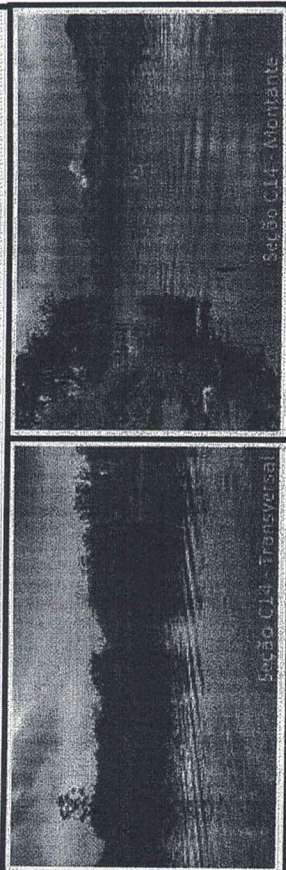
Rio Cubatão - Seção C14 - Comparação entre os levantamentos topobatimétricos de 2009, 2011 e 2016

Observações: O ponto C14, localizado nas proximidades da confluência com o rio Perequê, apresentou erosão entre os anos de 2009 a 2011, e assoreamento entre 2011 e 2016. Embora não tenham sido encontrados registros, suspeita-se que houve campanha de dragagem após o ano de 2009, originando a seção de 2011 mais profunda, e um processo de assoreamento até 2016, que se aproxima da seção de 2009 exceto no eixo da calha principal.

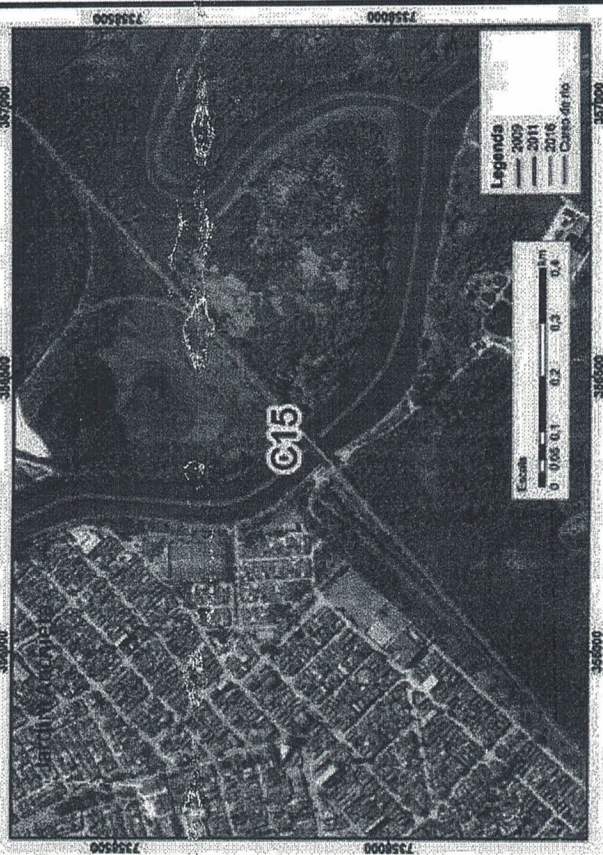
Rio Cubatão - Seção C15 - Comparação entre os levantamentos topobatimétricos de 2009, 2011 e 2016

Observações: O ponto C15, localizado na sob a ponte da estrada de ferro nas proximidades da ETE de Cubatão, não apresentou alterações significativas entre as seções de 2009 e 2011. Comparando as seções de 2001 a 2016 pode-se perceber que houve erosão na seção, exceto nas proximidades do eixo do rio.

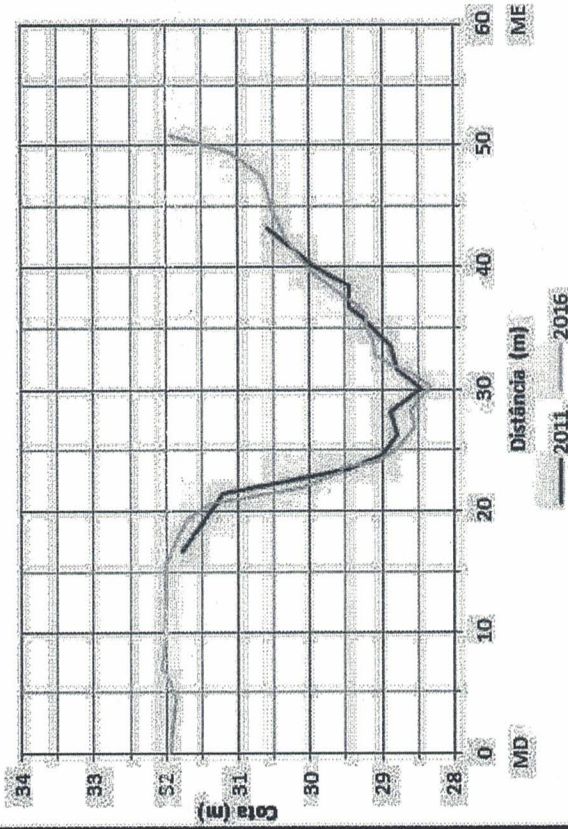
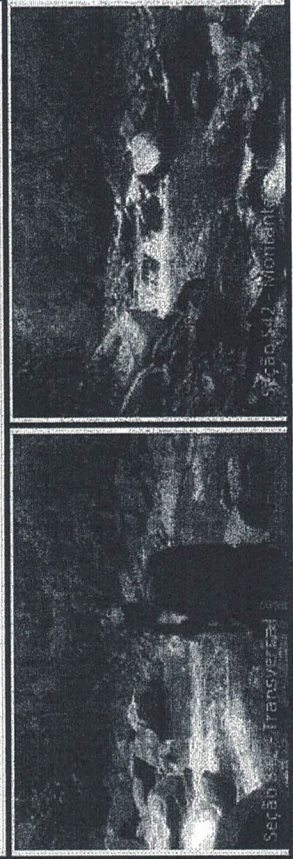
Rio Perequê - Seção S42 - Comparação entre os levantamentos topobatimétricos de 2011 e 2016

Observações: O ponto S42, localizado a 1200 metros da Braskem, não apresentou alteração do leito.

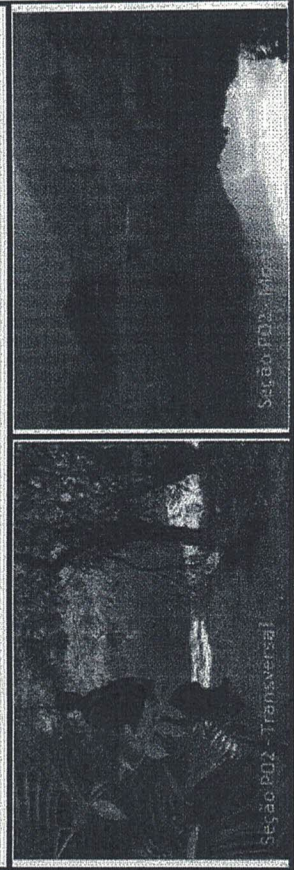
Rio Perequê - Seção P02 - Comparação entre os levantamentos topobatimétricos de 2011 e 2016

Observações: O ponto P02, localizado nas proximidades da Braskem, apresentou erosão na região central da calha do rio.

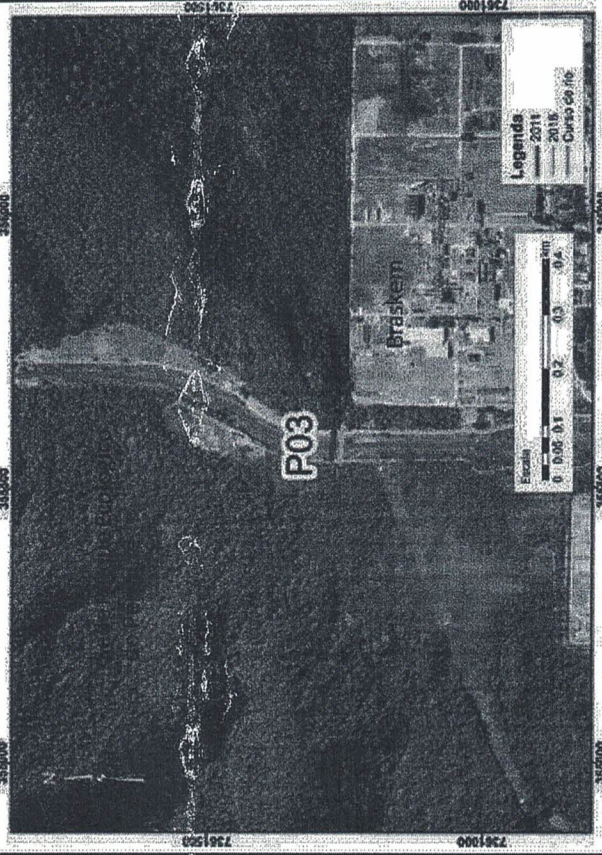
Rio Perequê - Seção P03 - Comparação entre os levantamentos topobatimétricos de 2011 e 2016

Observações: O ponto P03, localizado a montante da barragem de pedras lançadas nas proximidades da Braskem, não apresentou alteração do fundo da calha do rio.

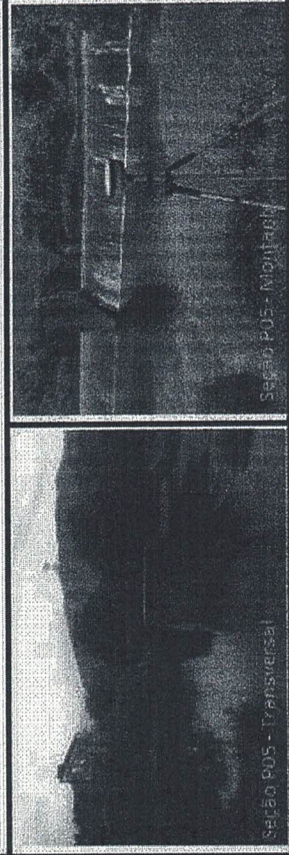
Rio Perequê - Seção P05 - Comparação entre os levantamentos topobatimétricos de 2011 e 2016

Observações: O ponto P05, localizado a montante da barragem de concreto entre a Braskem e a Subestação ISA CTEEP, apresentou erosão na calha principal da seção de no máximo 50 cm.

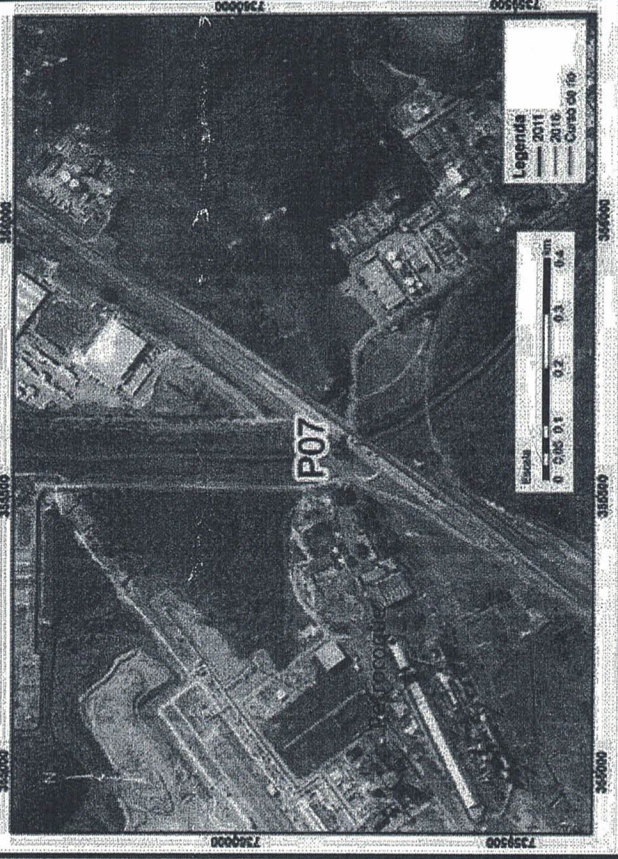
Rio Perequê - Seção P07 - Comparação entre os levantamentos topobatimétricos de 2011 e 2016

Observações: O ponto P07, localizado sob a ponte da rodovia Piaçaguera-Guarujá (SP-055), não apresentou alterações significativas nas cotas de fundo entre os anos de 2011 e 2016.
