Volume 1 - Diagnóstico da Atual Situação do Assoreamento e Determinação das Principais Áreas Urbanas e Industriais Sujeitas às Inundações – RP01-1156-16-R1 - Contrato DAEE x FCTH nº 2015/21/00237.9

Empreendimento FEHIDRO Nº 2014-BS_COB-10 - Contrato de Financiamento Nº 052/2015

Projeto
 Controle de inundações das áreas urbanas e industriais situadas nas bacias dos Rios Cubatão, Perequê e Mogi

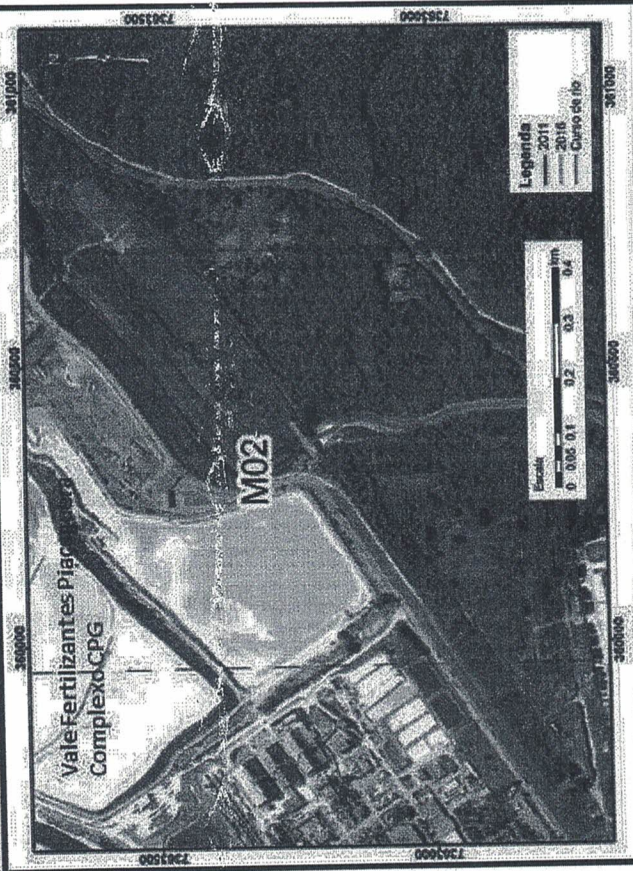
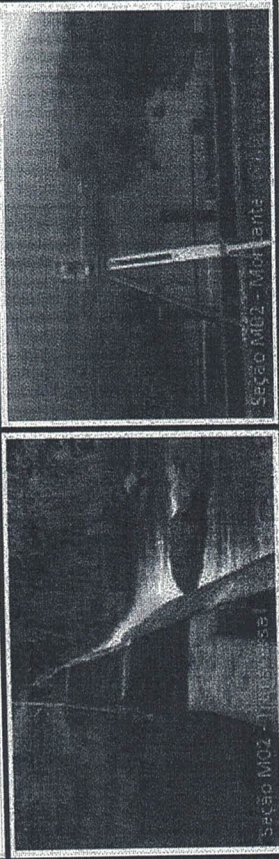
Rio Mogi - Seção M02 - Comparação entre os levantamentos topobatimétricos de 2011 e 2016

Observações: O ponto M02, localizado nas proximidades da ferrovia e da barragem próximos a área da Vale Fertilizantes, não apresenta alterações significativas do fundo do canal, apresentando erosão com uma diferença máxima entre as cotas de fundo, medidas em 2011 e 2016 de 50 cm.

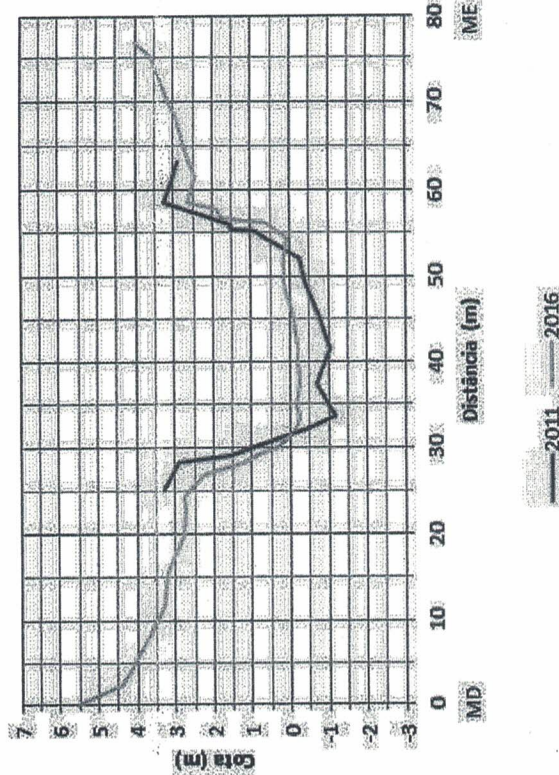
Rio Mogi - Seção M04 - Comparação entre os levantamentos topobatimétricos de 2011 e 2016

Observações: O ponto M04, localizado a 700 metros para jusante da ponte da rodovia Piaçaguera-Guarujá sob o rio Mogi, apresentou assoreamento da ordem de 50 cm no fundo da seção entre os anos de 2011 e 2016.

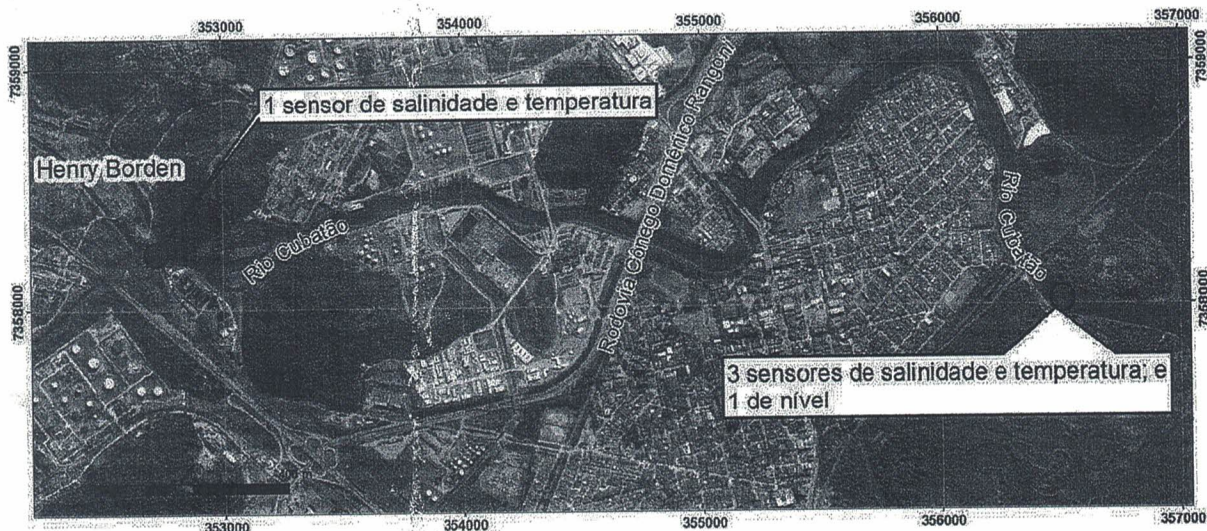
Figura 25: Localização dos sensores de salinidade

Os sensores de salinidade foram instalados em dois pontos estratégicos para o desenvolvimento do estudo, ambos no rio Cubatão. O primeiro ponto com um sensor instalado está localizado junto ao posto pluviométrico da Empresa Metropolitana de Águas e Energia - EMAE denominado Ponte Light (código P565), na saída dos canais de fuga de Henry Borden. O

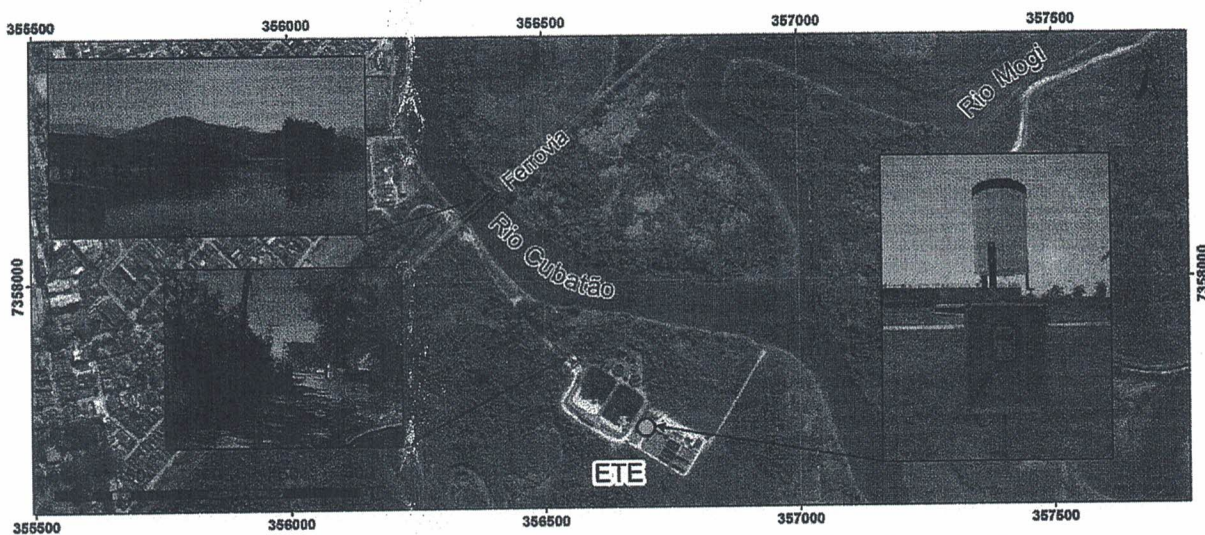
Figura 26: Localização do Posto Pluviométrico na ETE de Cubatão

O posto pluviométrico foi instalado na área da Estação de Tratamento de Esgoto – ETE de Cubatão operada pela SABESP, que está localizada na margem esquerda do rio Cubatão a jusante da ponte ferroviária. As figuras a seguir apresentam respectivamente a localização da ETE e o pluviômetro instalado.

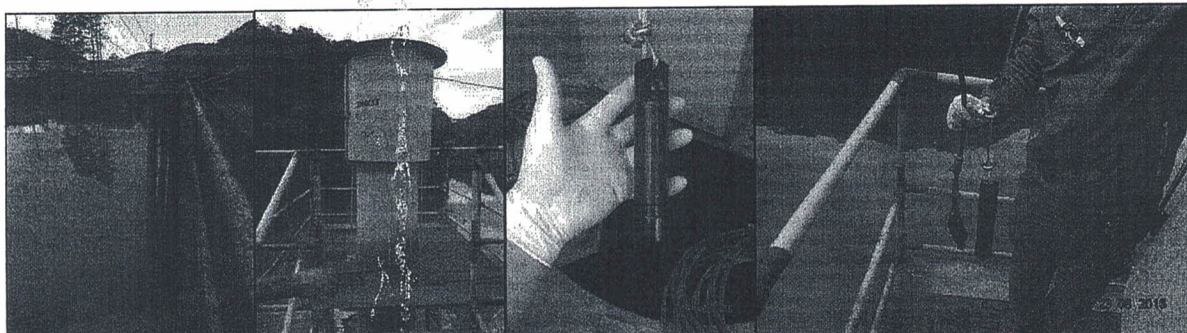
Figura 27: Instalação do sensor de salinidade no posto Ponte Light

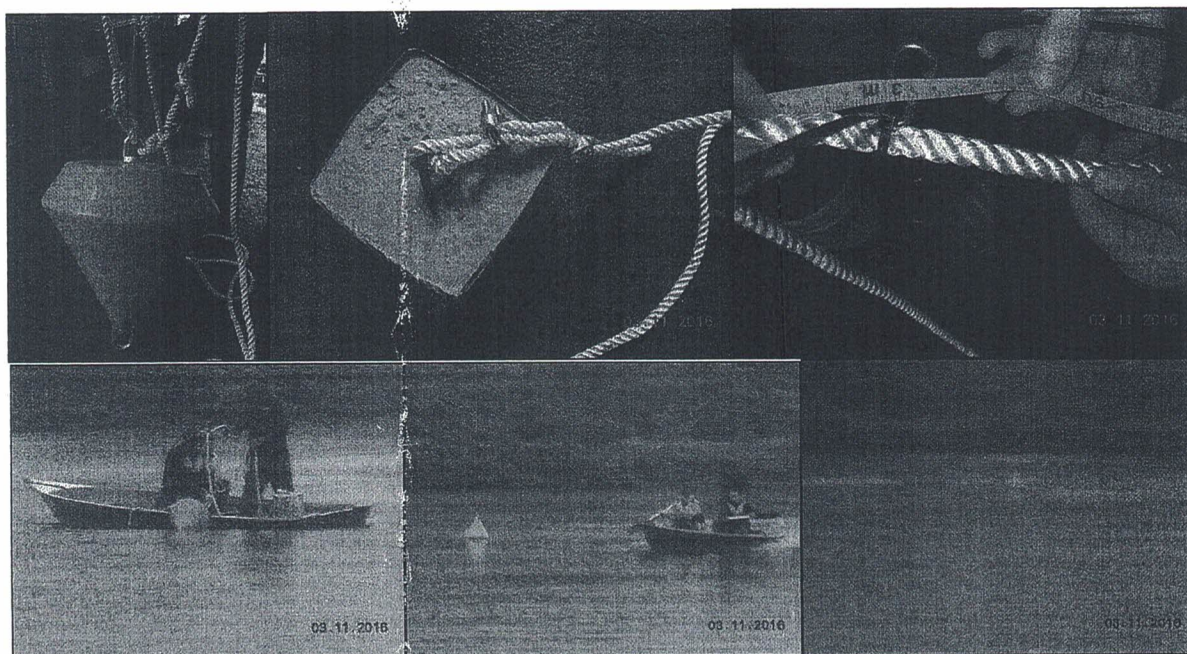
Figura 28: Instalação dos três sensores de salinidade na boia próximo a ETE

segundo, com três sensores instalados em uma boia, está localizado nas proximidades da ETE de Cubatão. A seguir são apresentadas algumas fotos da instalação destes sensores.

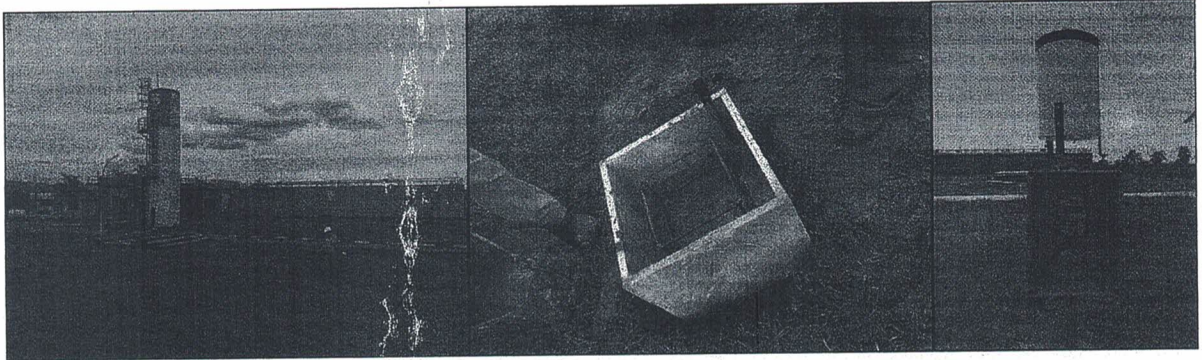
Figura 29: Instalação do pluviômetro na ETE de Cubatão

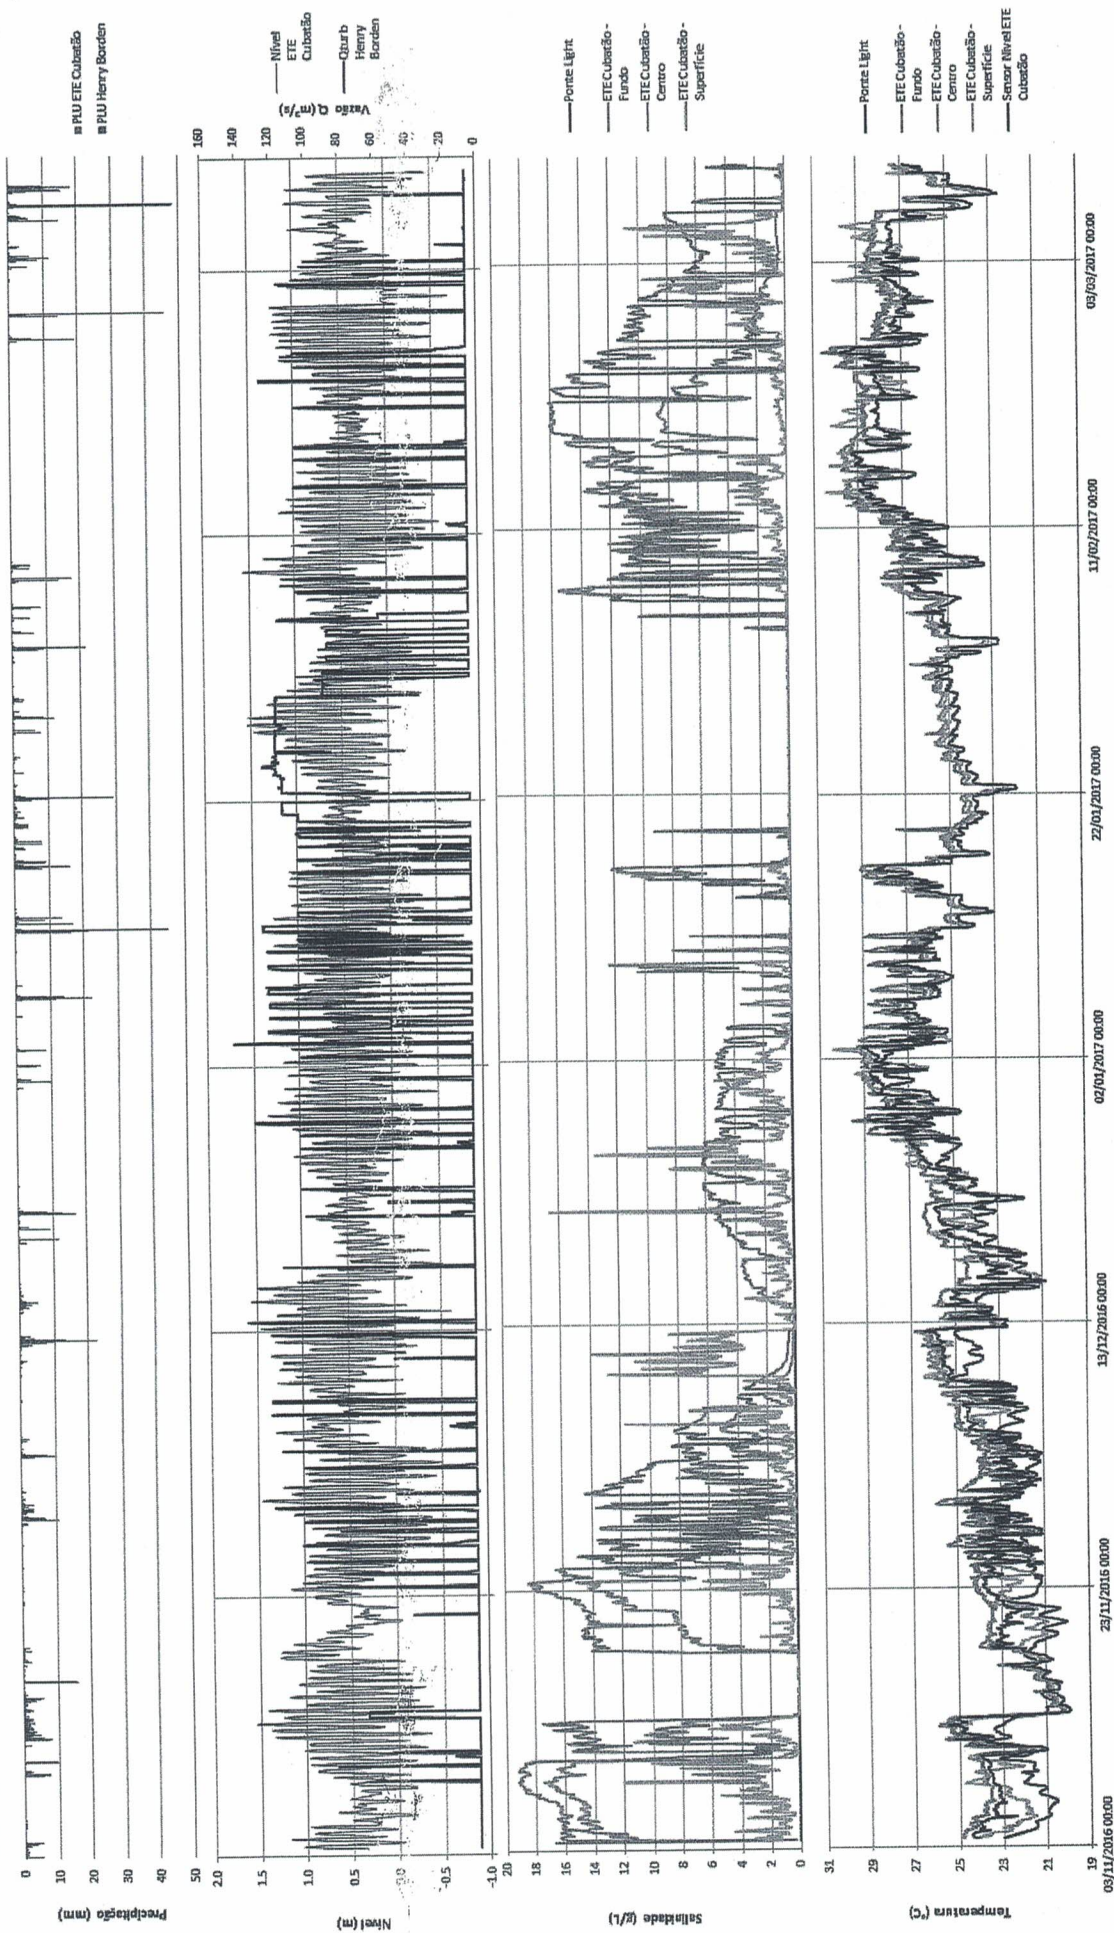
Figura 30: Dados dos sensores de complementação de dados

Os dados obtidos a partir do dia 3 de novembro de 2016, dia da instalação dos equipamentos localizados na proximidade da ETE de Cubatão, foram compilados e apresentados nos gráficos a seguir. Também foram acrescentados aos gráficos os dados de vazão da usina Henry Borden, disponibilizados pela EMAE.

Nota-se que nos gráficos de salinidade e temperatura, que as curvas referentes ao sensor do centro da coluna d'água, de coloração amarelada, foi interrompida entre os dias 14 de dezembro de 2016 e 05 de janeiro de 2017, em razão de problemas técnicos no sensor, provavelmente devido ao acúmulo de crustáceos aderidos ao equipamento, como mostra a Figura 31.

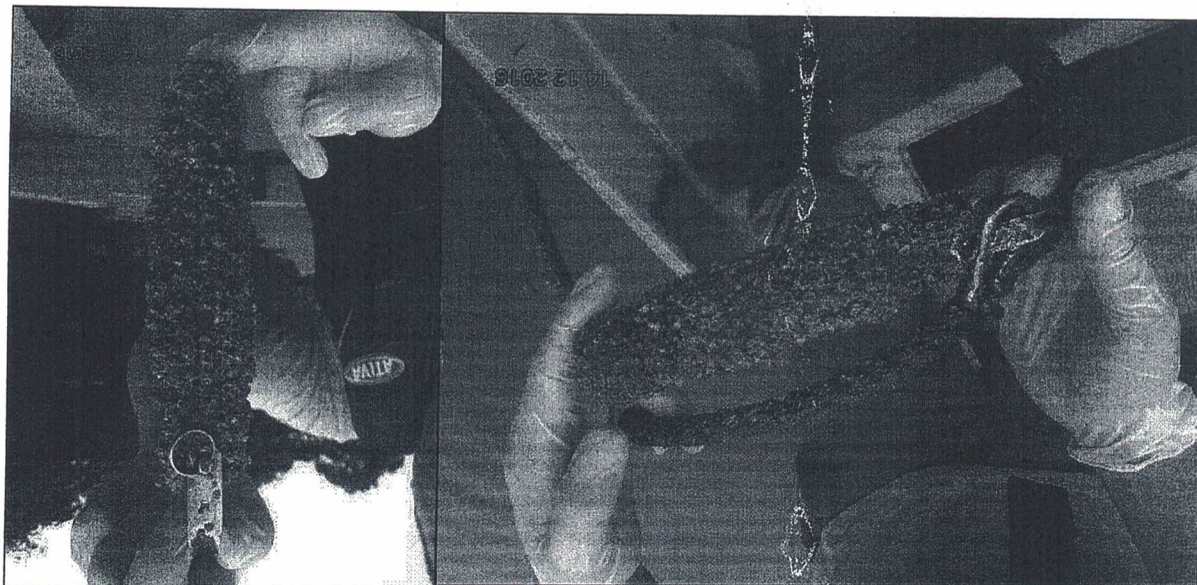
Figura 31: Sensor do centro da coluna d'água coberto por cracas

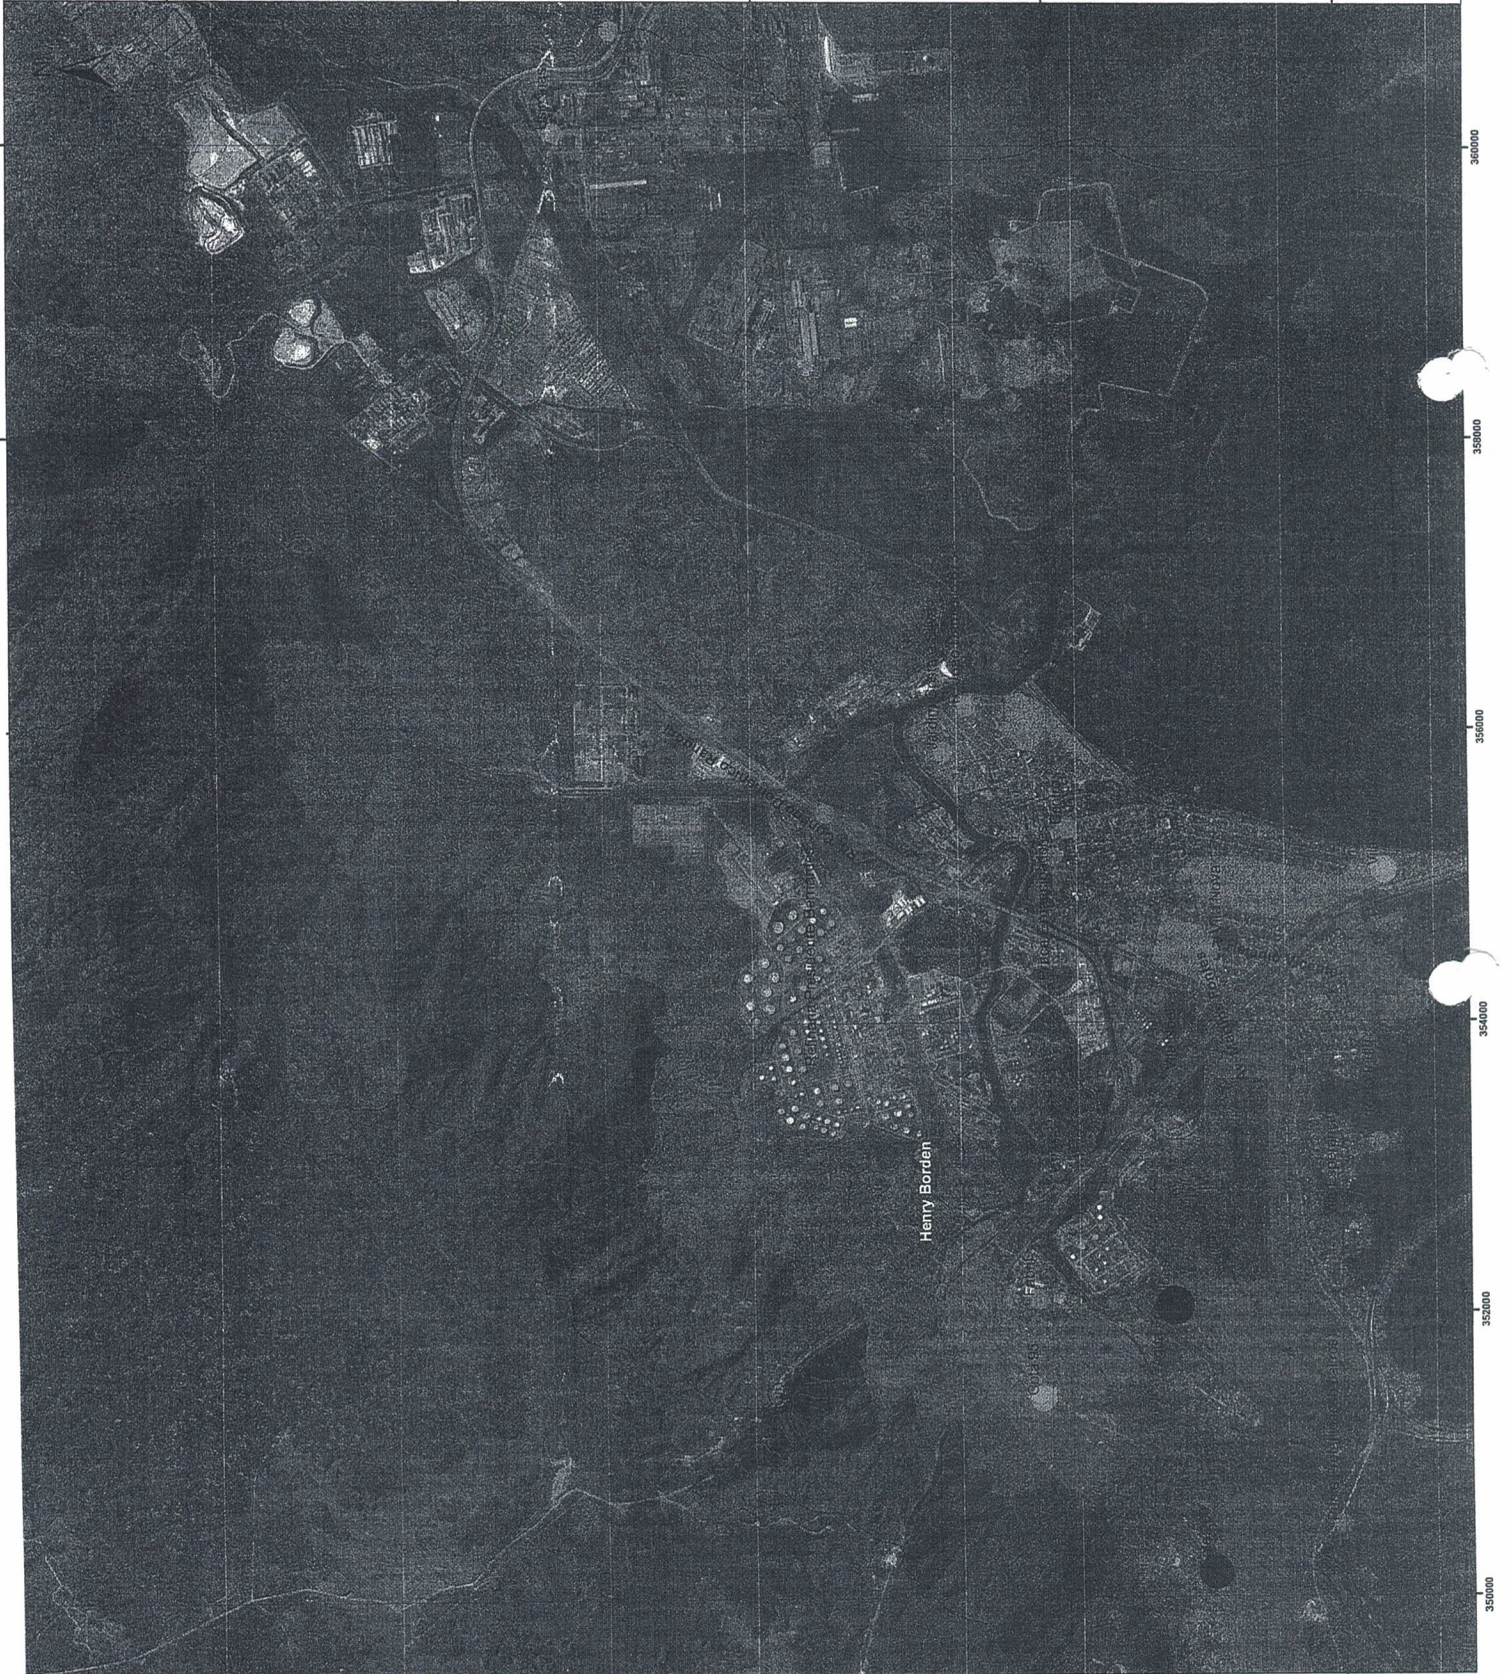
No. desenho/Rev.: 2797-1150/2016-R0
 Data de emissão: 15/03/2016

Título
 Levantamento das áreas urbanas sujeitas à inundações na ocorrência de chuvas intensas.
 Escala 1:25.000

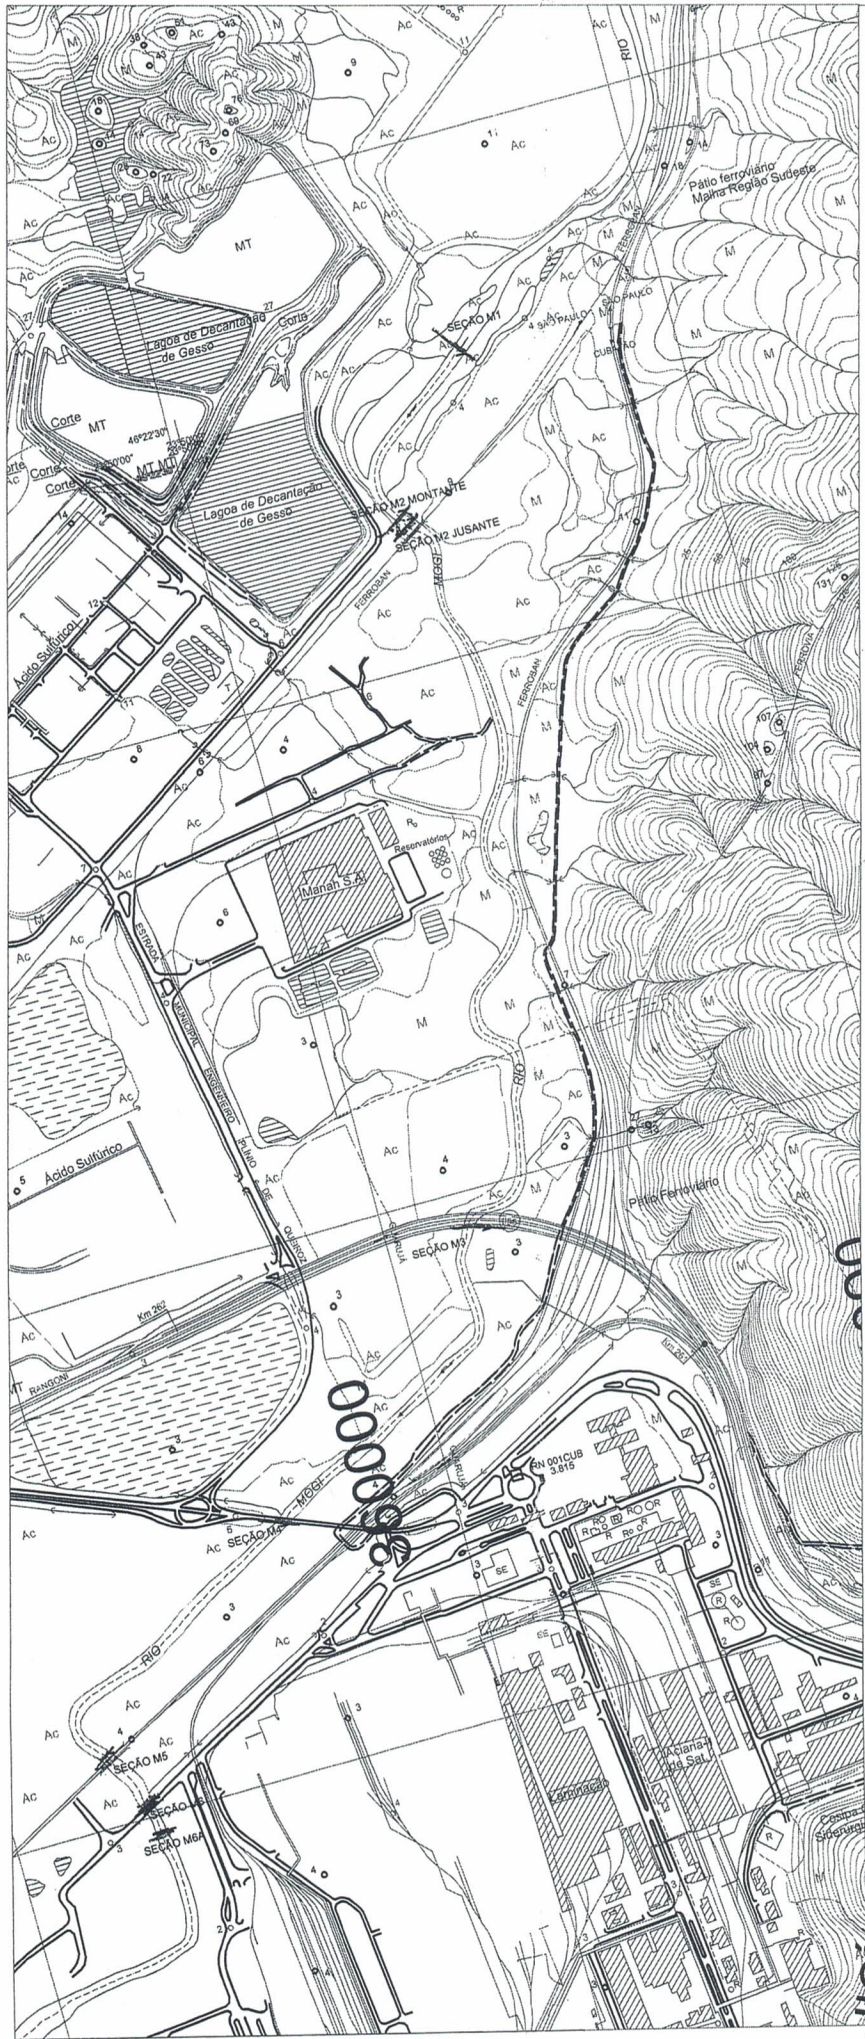
PROJ. EXECUTIVO: 2811-11592017-R0

PROJETO: LEVANTAMENTO DAS ÁREAS URBANAS SUJEITAS À INUNDAÇÕES NA OCORRÊNCIA DE CHUVAS INTENSAS

LOCAL: RIO MOGI

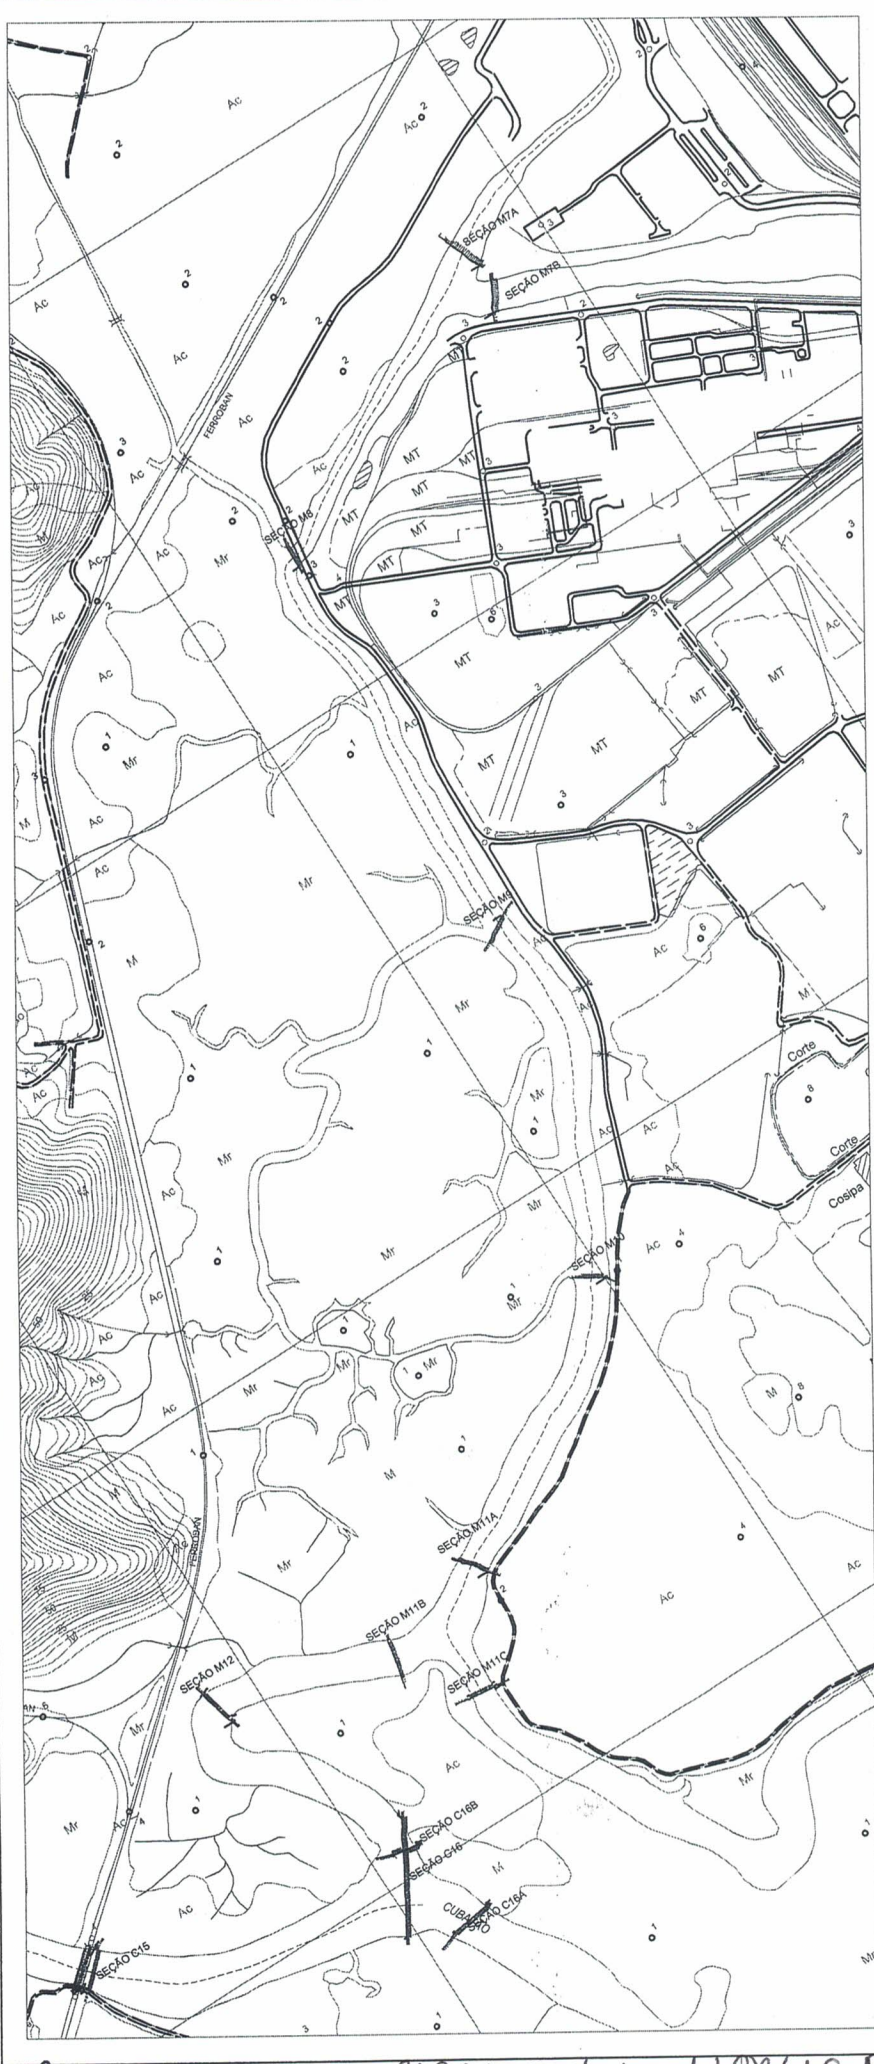
LEVANTAMENTO DAS ÁREAS URBANAS SUJEITAS À INUNDAÇÕES NA OCORRÊNCIA DE CHUVAS INTENSAS

RIO MOGI

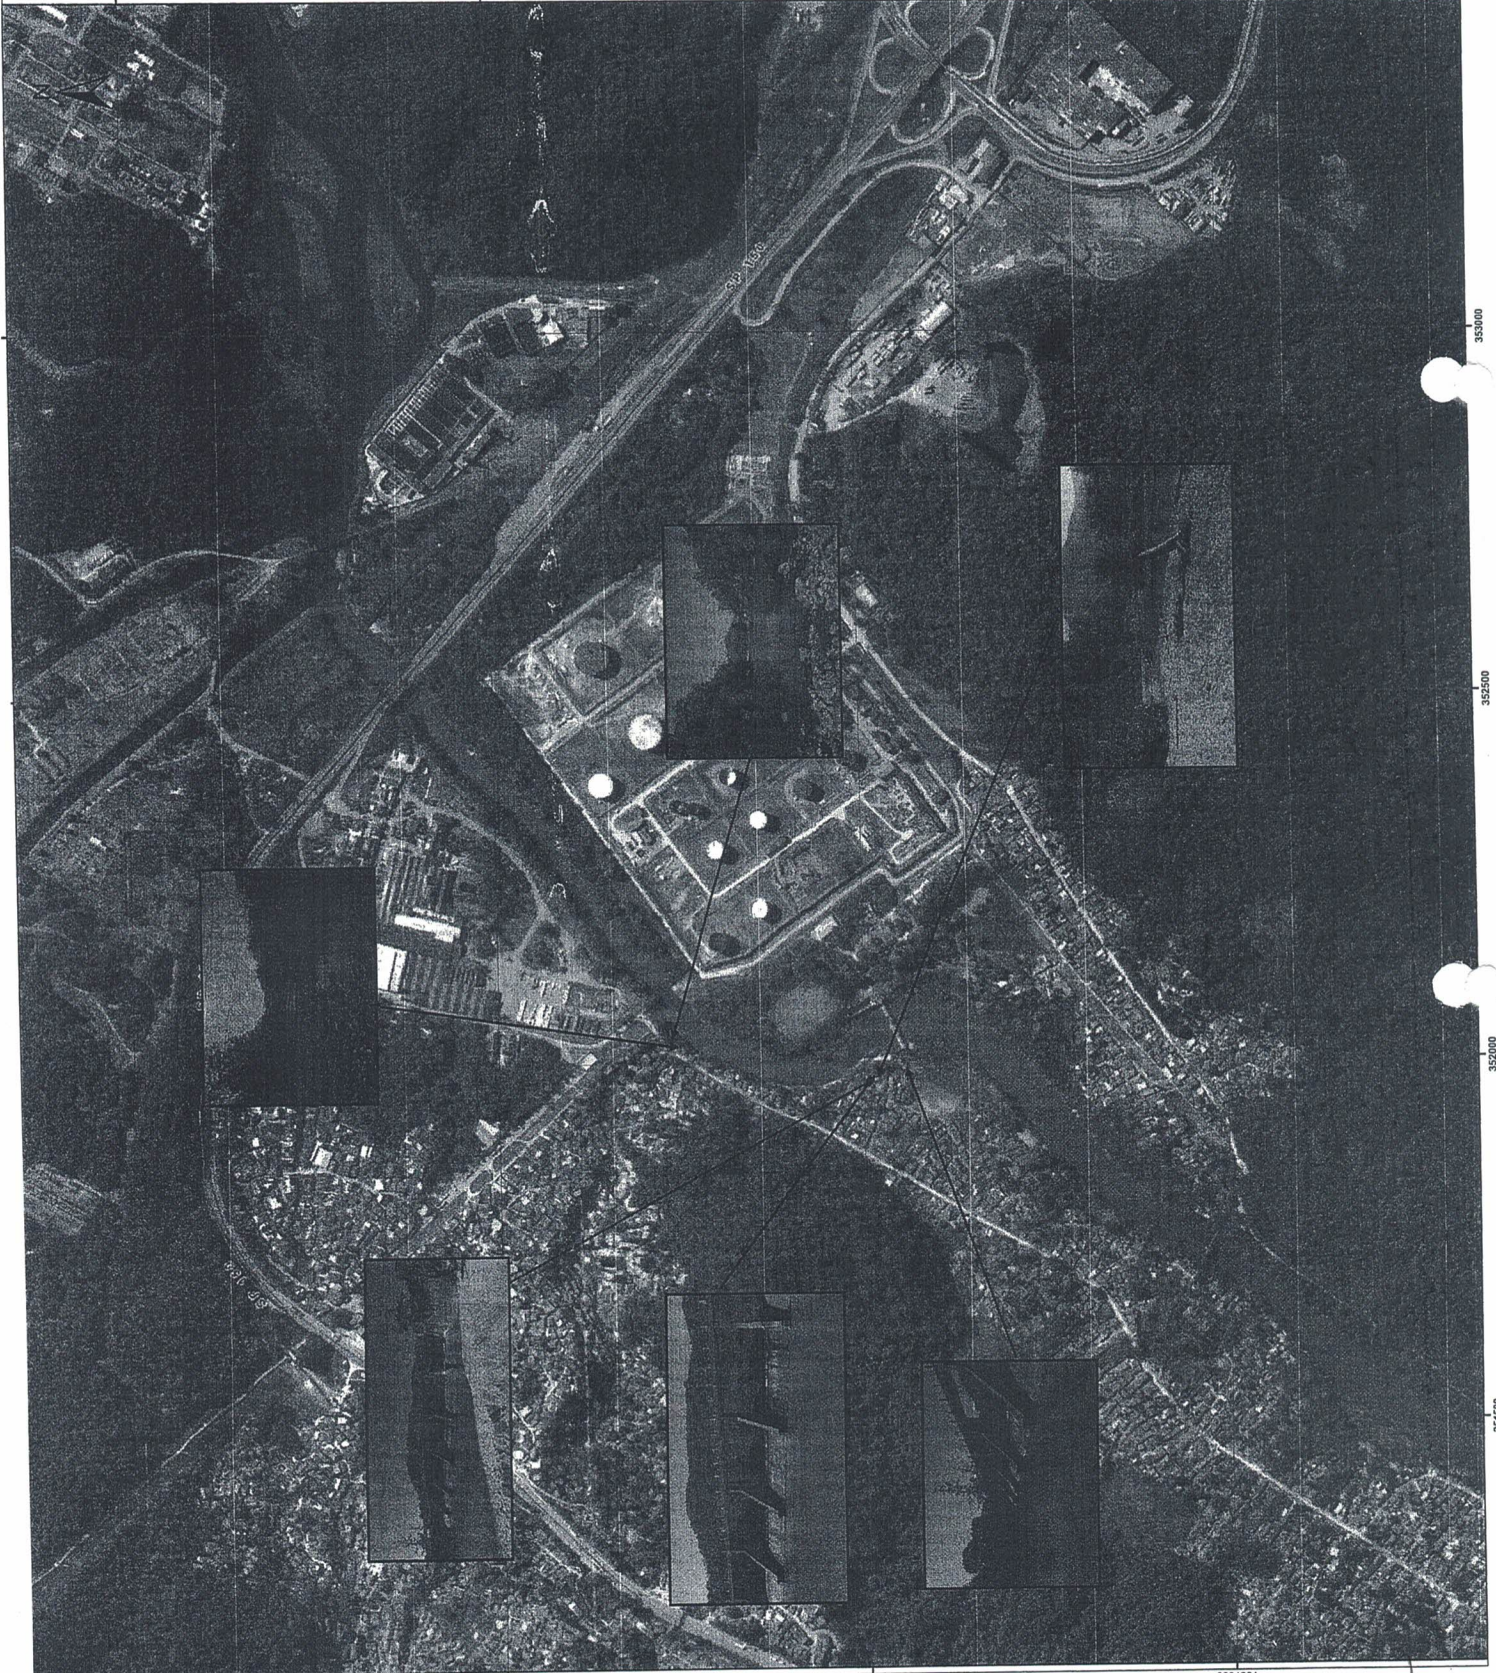
No. desenho/Rev:
2813-1156/2017-R0
Data de emissão:
07/06/2017

Título
Relatório fotográfico - Rio Cubatão
Folha (1/4)
Escala 1:5.000

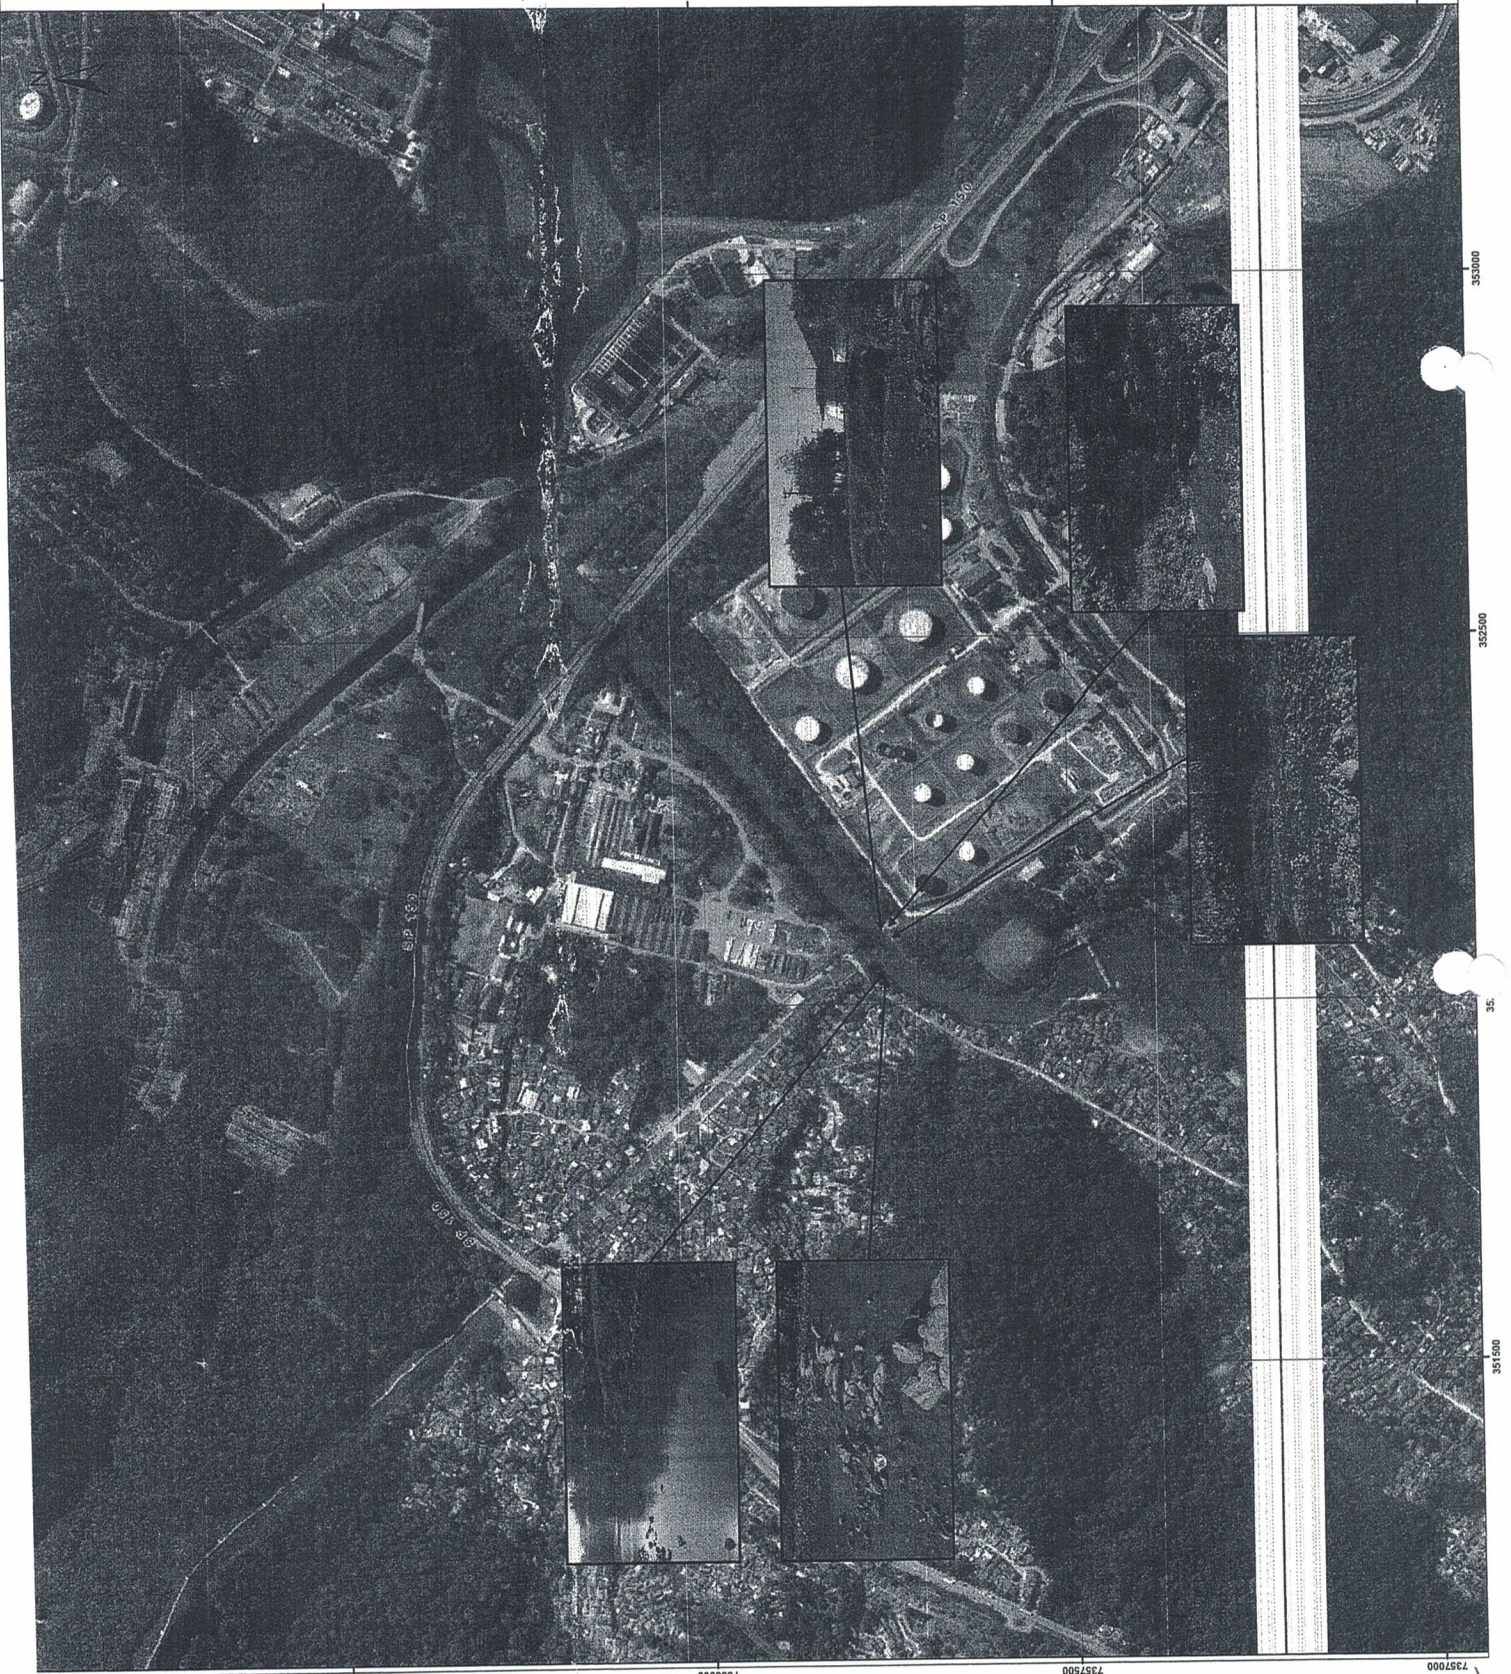
No. desenho/Rev.:
2014-1156/2017-R0
Data de emissão:
07/06/2017

Relatório fotográfico - Rio Cubatão
Folha (2/4)
Escala 1:5.000

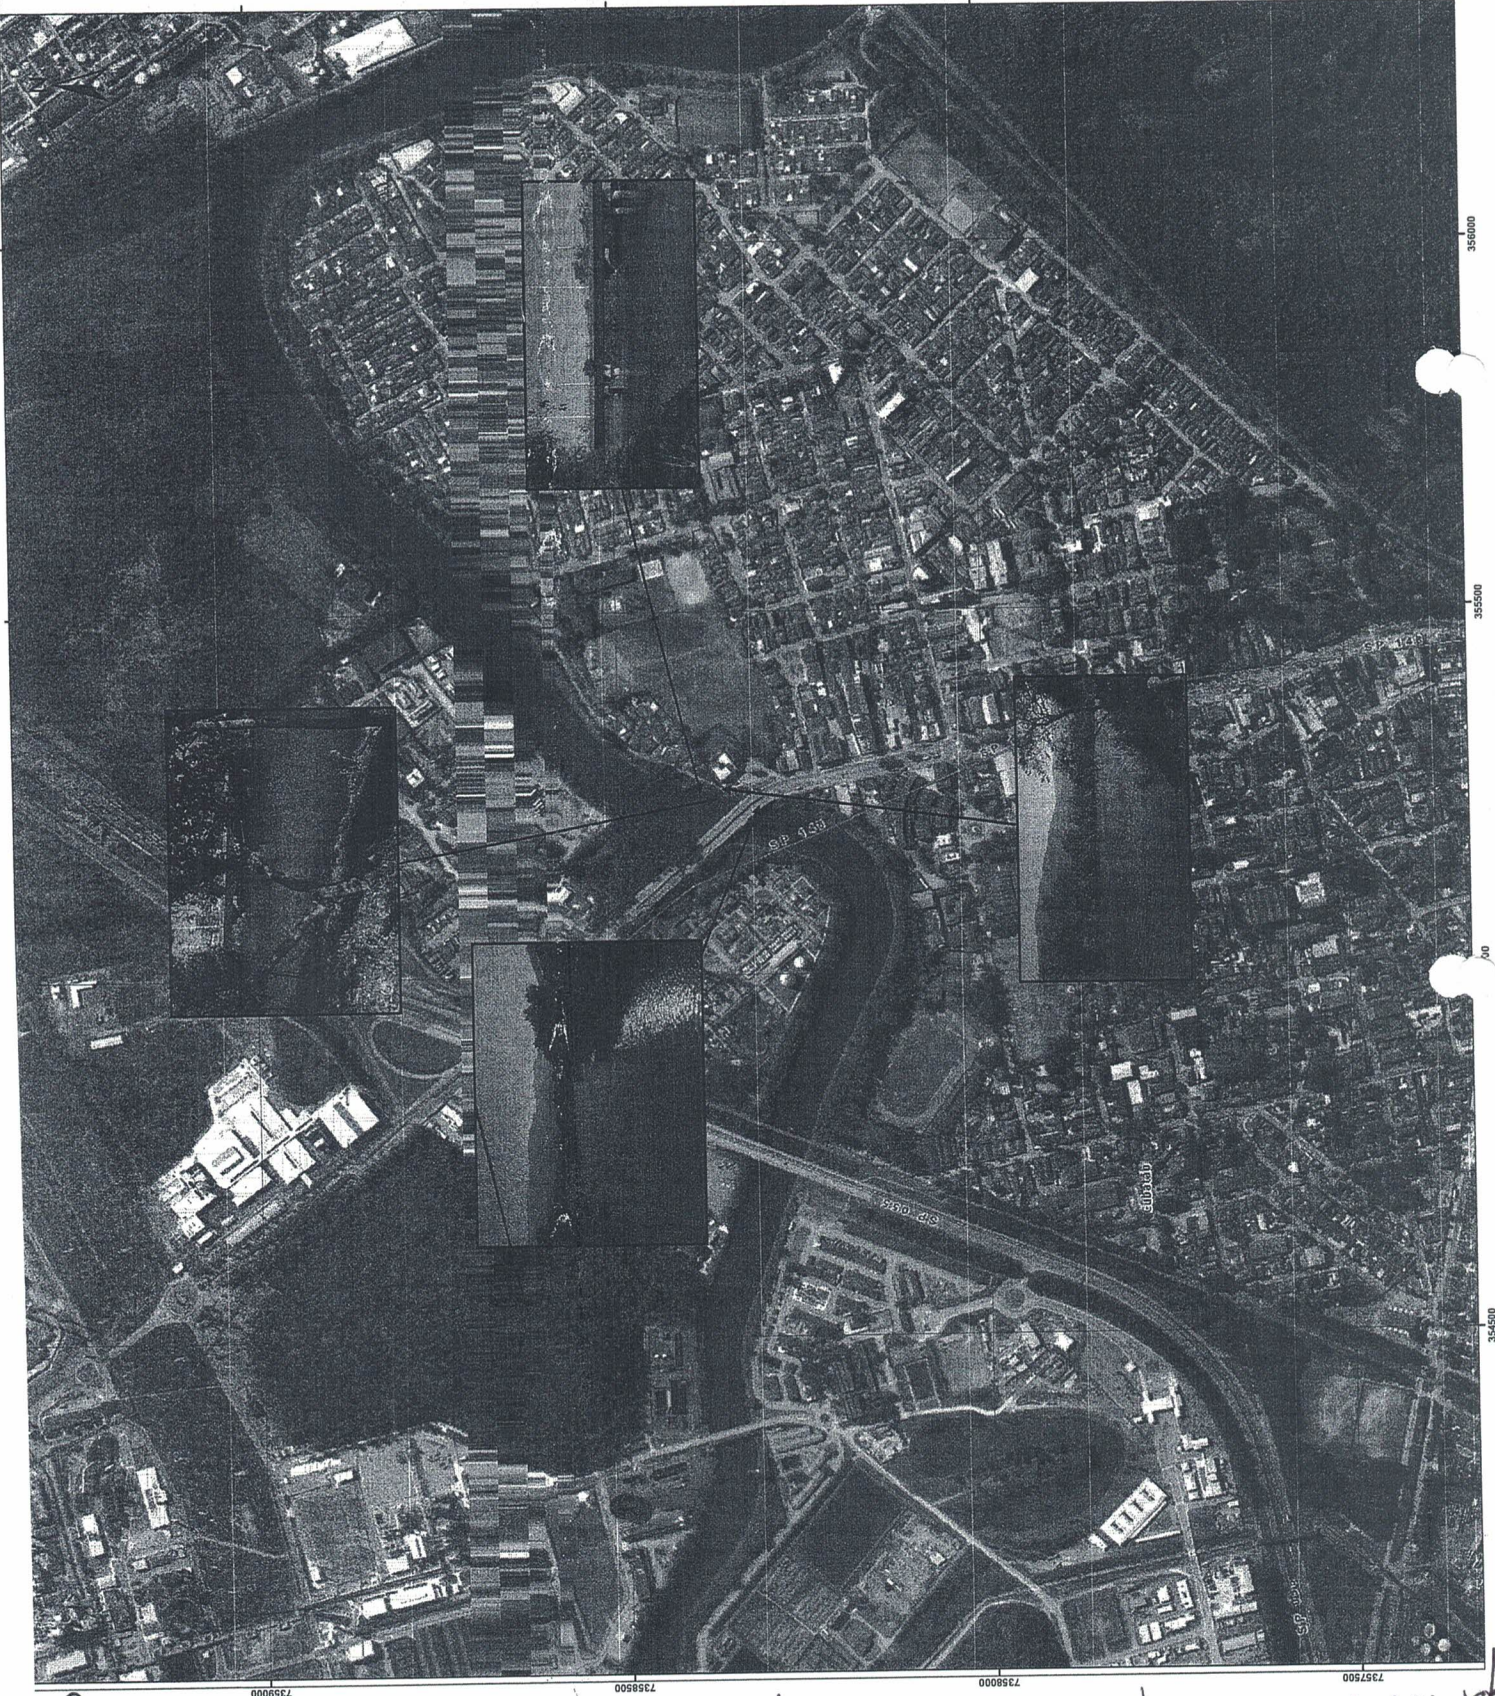
No desenho/Rev: 2815-1156/2017-RD
Data de emissão: 07/08/2017

Titulo Relatório fotográfico - Rio Cubatão
(Canal de fuga da Usina Subterrânea
de Henry Borden)
Folha (3/4)
Escala 1:5.000
