## RELATÓRIO TÉCNICO INFORMATIVO

### RELATÓRIO TÉCNICO DE INSPEÇÃO

RTI nº 009/2022 COMDEC

- I.I - Interessado: **Sr. Nobre Edil Rodrigo Ramos Soares**
- I.II - Documento: **Indicação nº 77/2022 / correspondência nº 149/22-SMSPC**
- I.III - Assunto: **Vistoria (urgente) na caixa d'água e nas torres de iluminação do Poliesportivo Roberto Dick.**

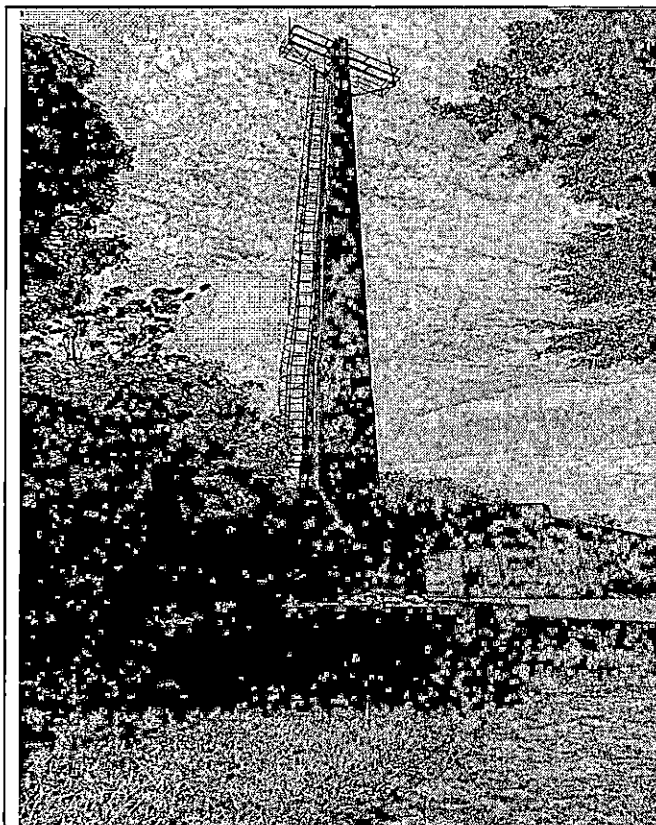
Torre 1 – Próximo a entrada da pista de atletismo

Em relação as torres de iluminação, verificou-se ao longo da pista de atletismo, que há 04 torres em estrutura de concreto, com suporte para refletores. De um modo geral, os suportes encontram-se danificados e segundo o administrador do local, houve queda de vários refletores.

As torres foram “numeradas” em sentido horário, iniciando na entrada da pista de atletismo.

O risco de queda dos elementos de iluminação das torres (suporte e refletores), também foi identificado e pode acarretar em acidentes aos corredores e caminhantes que realizam atividades físicas na pista de atletismo e/ou no seu entorno. Esclarecemos que o administrador do local nos informou que os refletores não estão funcionando, ou seja, neste momento a instalação oferece apenas risco de acidentes, o que não justifica sua permanência.

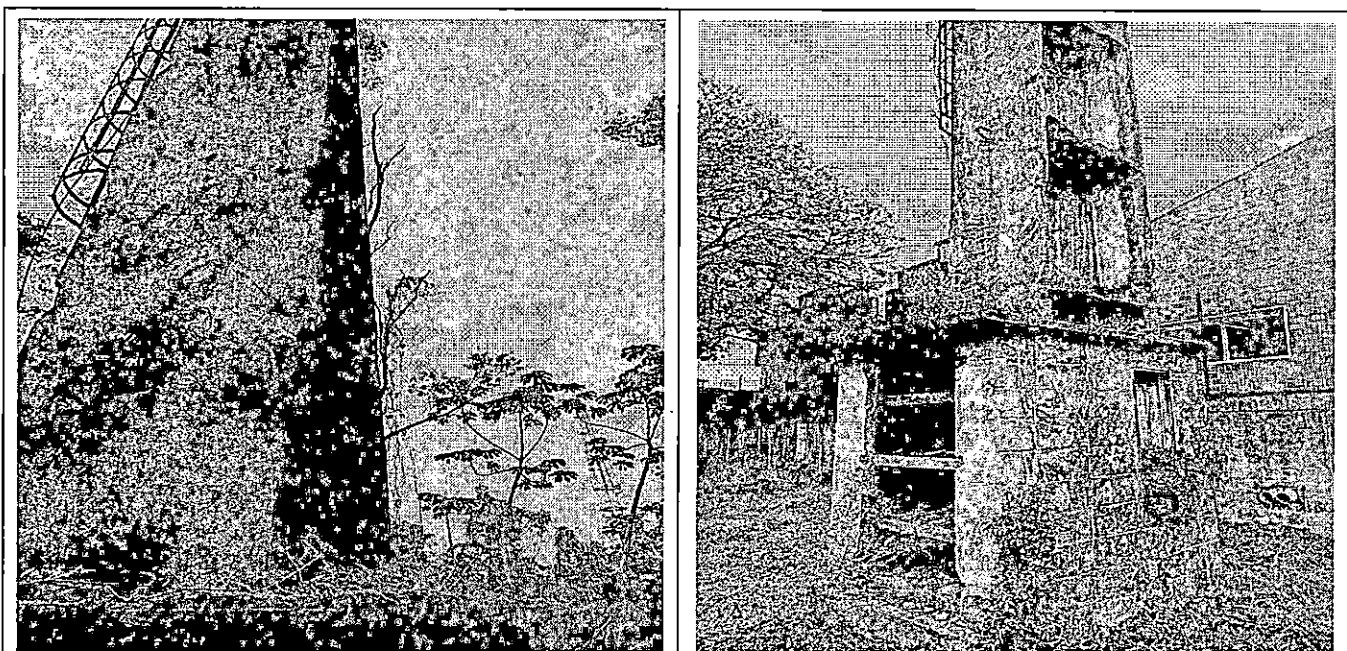
As 04 torres de iluminação apresentam as seguintes patologias: a estrutura de concreto armado encontra-se com as armaduras expostas e oxidação em avançado grau, assim como as escadas e os suportes dos refletores das 04 torres que apresentam problemas estruturais, todavia com desprendimento das estruturas do concreto armado.

Não foi possível, a olho nu visualizar toda a extensão das 04 torres por ser longínqua.

Torres com comprometimento estrutural

Acompanhando o RTI nº 009/2022, consideramos que a estrutura da caixa d'água e as torres de iluminação e seus acessórios poderá entrar em colapso a qualquer tempo com riscos a integridade física dos usuários.

Considerando que são patologias de alto grau de complexidade, sugerimos a contratação de uma empresa especializada em recuperações estruturais a fim de diagnosticar com mais propriedade os problemas elencados dando soluções construtivas para sanar as patologias existem.
